我孫子市鳥の博物館調査研究報告第7巻：1-18（1999）

野鳥と電車の衝突事故 －鉄道によって被害を受けている野鳥の記録－

戸辺 進

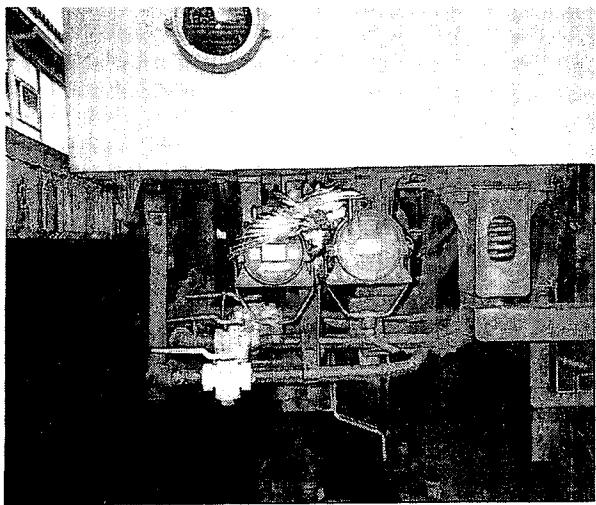
写真4 電車前面に衝突したドバト
1995.12.10 京葉線 新習志野駅

e正面衝突：ドバトなどは電車に向かってくる形で衝突する場合がある。

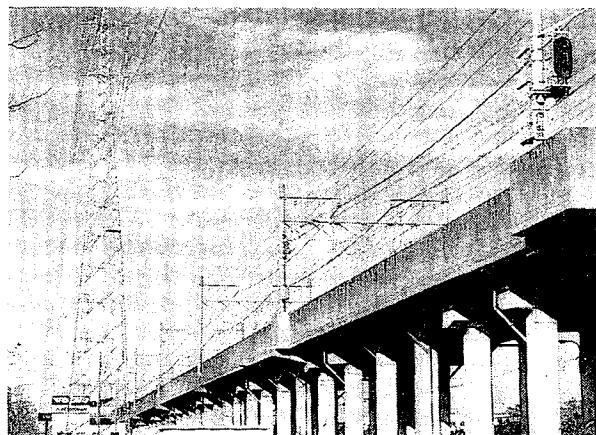
写真5 京葉線の高架線と沿線の高圧線
1995.11.15 京葉線 市川塩浜駅付近

③墜落：京葉線ではカモ、カモメ類に多い。鉄道の高架線上空を往き来する場合に、架線よりも更に高く張られた電線に翼や足を引っ掛け負傷し墜落するものと思われる。(カモ=市川塩浜付近、チュウシャクシギ=新習志野～海浜幕張など)

電車との衝突の他に鉄道施設などの建造物による影響が考えられる。今回、斃死鳥数等を集計して比べたJR京葉線の周辺には有数の野鳥の生息域があるにもかかわらず、鉄道の架線や沿線の高圧線が上空で競合している。この沿線に張られた電線や高圧線が原因となり、野鳥が墜落するのではないだろうか。線路内で確認された斃死鳥の種名から海・川・干潟等の周辺環境にすむ鳥への影響は大きく、線路をまたぐ往来に際して、電線がいかに危険な構造物であるかがうかがえる。一方では、鉄道施設などの建造物を積極的に利用している野鳥の例もあり、鉄道施設が野鳥を誘引することが事故の件数を増加させる一つの原因になっていると考えられる。また、まれに地下に迷い込む野鳥もあることから、今日のような地上から地下へ乗り入れる鉄道も野鳥の生息に影響を及ぼしていると思われる。

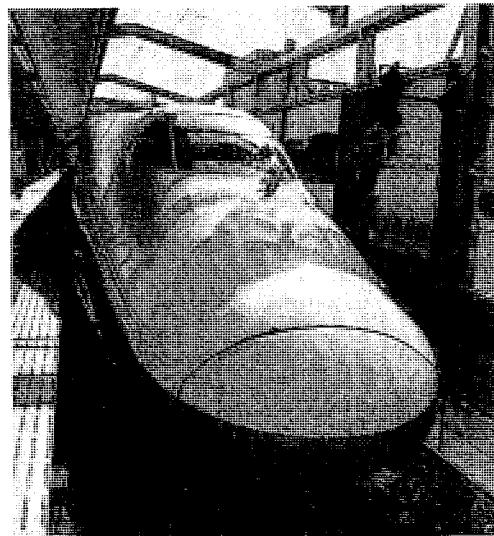
写真14 新幹線車両前面の野鳥の衝突痕(あさま515号)
1998.6.1 長野駅にて

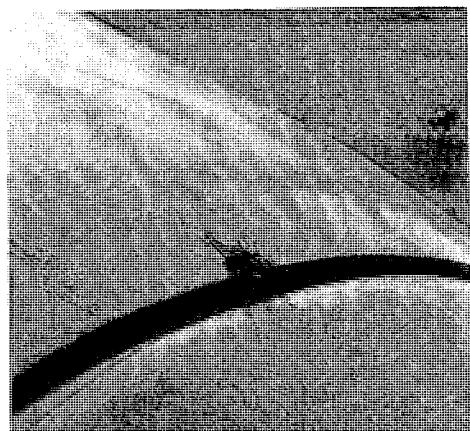
写真15 新幹線車両前面の野鳥の衝突痕(写真14の拡大写真)
1998.6.1 長野駅にて

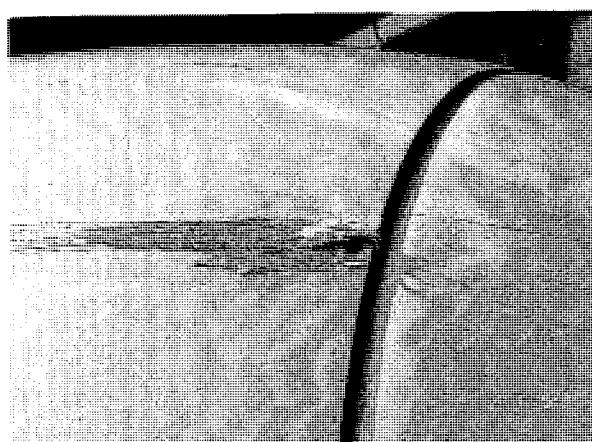
写真13 新幹線車両前面の野鳥の衝突痕(あさま517号)
1998.6.1 長野駅にて

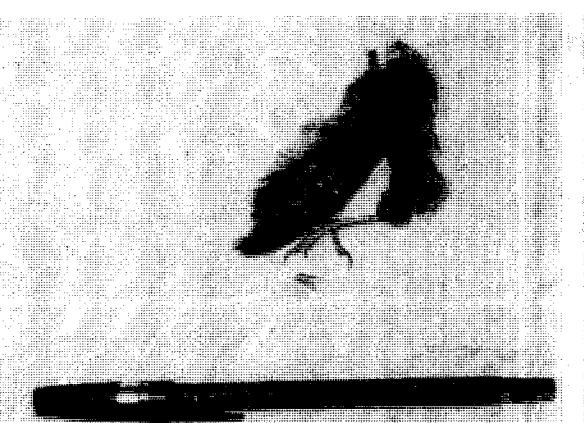
写真16 新幹線車両前面に付着していたスズメの死体
(写真14,15) 1998.6.1 長野駅にて
